RAPPORT D'ENQUÊTE SUR UN ACCIDENT AÉRONAUTIQUE
A99W0061

INCENDIE EN VOL

AEROSPATIALE AS 355 F1 TWINSTAR (hélicoptère)

C-GTUI

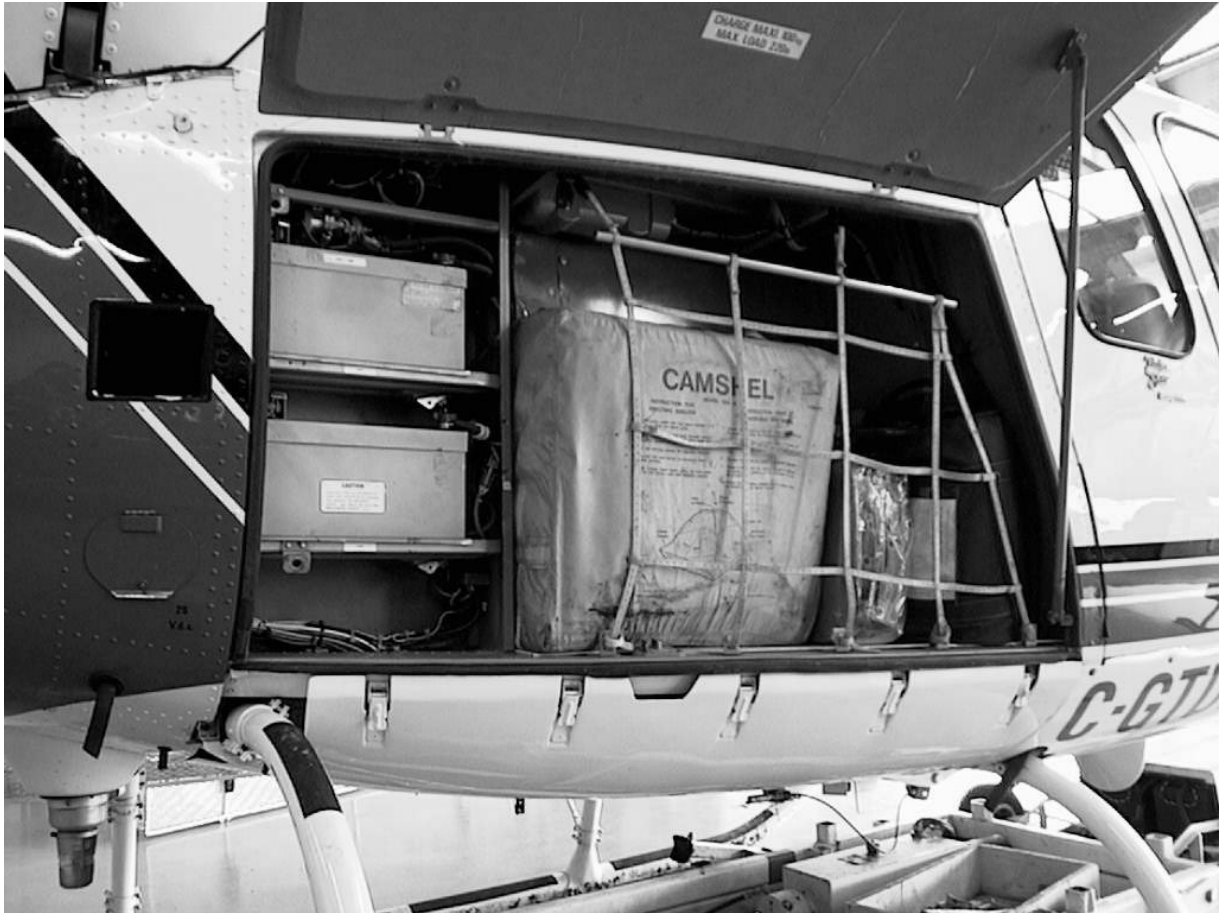
Annexe A - Logement des batteries et compartiment à bagages

Sur les hélicoptères AS 355, le compartiment à bagages de droite se trouve juste en avant du logement des batteries (voir l'annexe A). Ces deux compartiments sont séparés par une cloison en aluminium épaisse de 0,050 pouce. Sur chacun des quatre hélicoptères de l'entreprise, le

L'information recueillie, les essais effectués à l'aide du logement de batteries qui a été construit pour les fins de l'enquête, ainsi que les résultats de l'examen fait par le Laboratoire technique du BST sur la partie du câble de batterie endommagé par un arc électrique qui a pu être récupérée, ont permis de conclure que le câble non fixé était entré en contact avec une partie non peinte de la cloison avant du logement des batteries, ce qui a produit un arc électrique qui a traversé la cloison et a enflammé le matériel de survie se trouvant dans le compartiment à bagages adjacent.
